Inventario de senderos del municipio de Guía de Isora

1 Denominación: Camino Cabeza de Vaca					
Localización-Coordenadas UTM:					
Inicio: Chiguergue Calle Tinguaro (X: 3124055 Y: 0325041)					
Final: Chío (X: 3124647 Y: 0323977)

Proyecto Inventario de Senderos
1 Camino Cabeza de Vaca

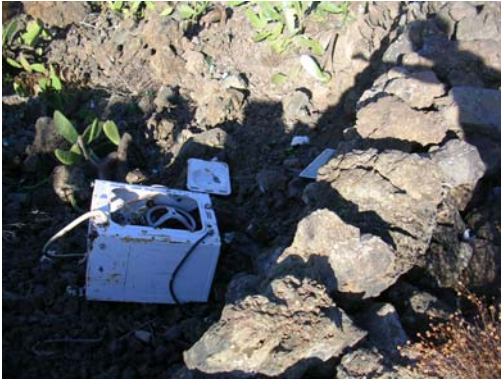
<p>Existencia de señalización:</p> <p><input checked="" type="checkbox"/> Sí <input type="checkbox"/> Poste <input checked="" type="checkbox"/> Marcas <input type="checkbox"/> Mojones <input type="checkbox"/> Otros <input type="checkbox"/> No</p> <p>Observaciones: No presenta señalización convencional, pero es un camino de fácil identificación y bien delimitado por muretes laterales. Se observa alguna marca de pintura sobre roca.</p>	 
<p>Impactos existentes:</p> <p><input checked="" type="checkbox"/> Sí <input checked="" type="checkbox"/> Basuras <input checked="" type="checkbox"/> Tuberías <input type="checkbox"/> Otros <input type="checkbox"/> No</p> <p>Observaciones: Se detecta un pequeño vertido de residuos domésticos sobre el margen del tramo inicial asfaltado. Presencia de tuberías en el cruce con el Camino del Mojón y en su trazado posterior.</p>

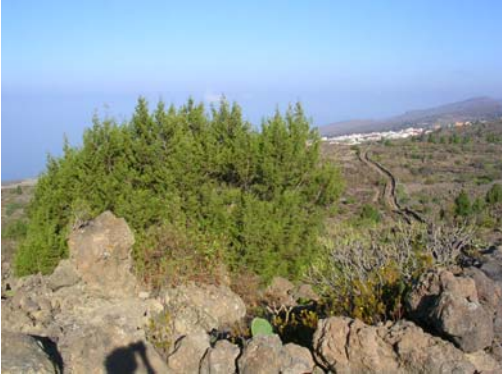
<p>Proximidad a elementos de interés:</p> <p><input checked="" type="checkbox"/> Sí <input type="checkbox"/> Patrimonio etnográfico <input type="checkbox"/> Yacimiento arqueológico <input type="checkbox"/> Puntos de cuenca visual <input checked="" type="checkbox"/> Otros <input type="checkbox"/> No</p> <p>Observaciones: Próximas al tramo inicial de asfalto se observan algunas especies aisladas de bosque termófilo: sabinas (<i>Juniperus turbinata</i>).</p>

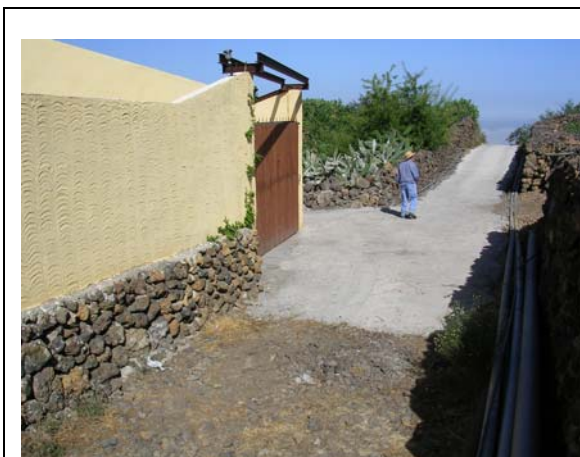
Partimos desde Chiguergue y subimos por la calle Tinguaro (foto 1 anexo) en dirección a la TF-38, carretera insular que asciende a Las Cañadas. Si dejamos atrás este núcleo rural en la última curva antes de llegar a la TF-38, encontramos una pista asfaltada (antiguo camino) que se introduce a mano izquierda (foto 2 anexo). Comenzamos a descender por aquí, entre un espacio de clara agricultura tradicional donde se detectan pequeños vertidos de basuras sobre los márgenes de la vía. Justo donde el firme de asfalto gira a la izquierda comienza un camino frente a nosotros (foto 3 anexo) cuyos muretes laterales bien conservados llaman la atención. El firme, en los primeros metros, presenta un estado pedregoso y muy suelto (foto 4 anexo), observando también un poco de vegetación invasora (foto 5 anexo). A continuación llegamos al cruce con el camino del Mojón donde un entramado de tuberías y restos de cemento generan una afección visual puntual (foto 6 anexo). Luego, el camino avanza invadido por algunas especies y junto a unas grandes tuberías paralelas hasta llegar a un firme de cemento donde se encuentra una vivienda amarilla (foto 7 anexo). Un ligero descenso por el cemento (foto 8 anexo) nos conduce hasta un tramo de tierra (foto 9 anexo) que pasa por delante del antiguo cementerio de Chío hasta acabar en la TF-82 a la entrada de este núcleo (foto 10 anexo).
