Inventario de senderos del municipio de Guía de Isora

1 Denominación: Camino Cabeza de Vaca					
Localización-Coordenadas UTM:					
Inicio: Chiguergue Calle Tinguaro (X: 3124055 Y: 0325041)					
Final: Chío (X: 3124647 Y: 0323977)

Proyecto Inventario de Senderos
1 Camino Cabeza de Vaca

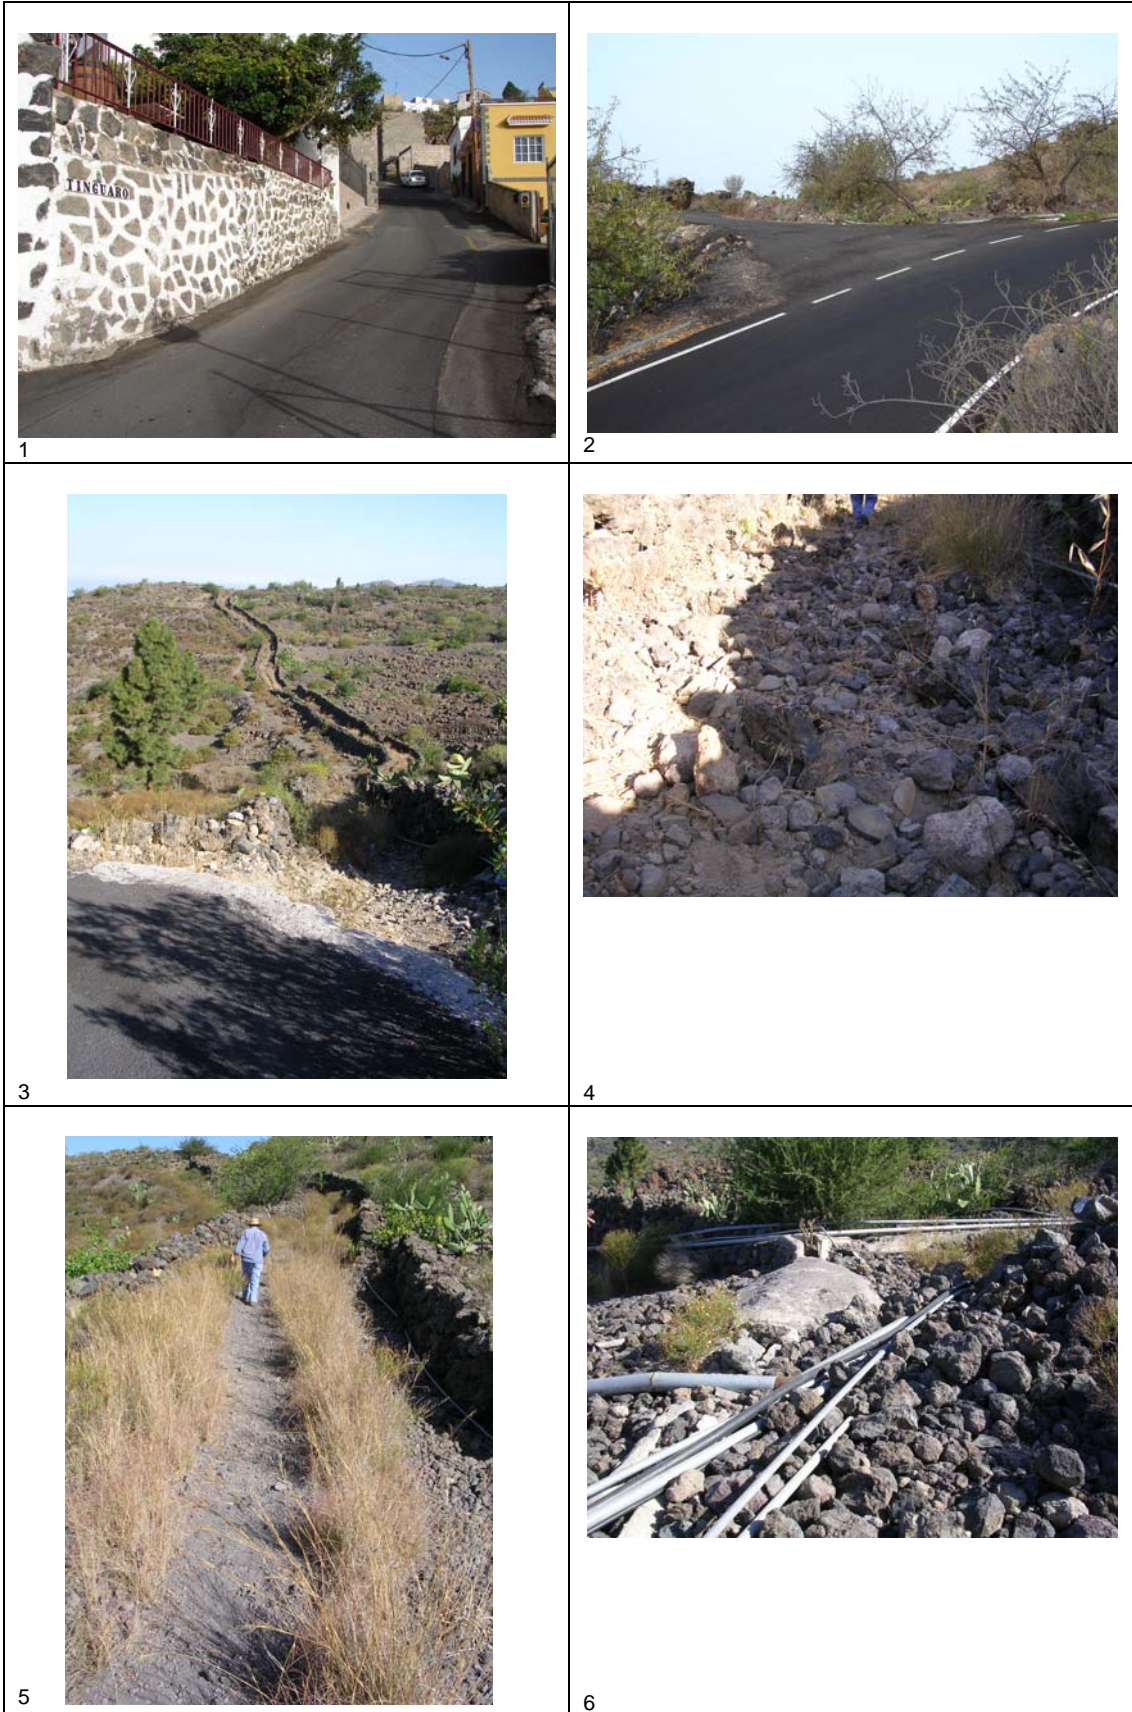
Partimos desde Chiguergue y subimos por la calle Tinguaro (foto 1 anexo) en dirección a la TF-38, carretera insular que asciende a Las Cañadas. Si dejamos atrás este núcleo rural en la última curva antes de llegar a la TF-38, encontramos una pista asfaltada (antiguo camino) que se introduce a mano izquierda (foto 2 anexo). Comenzamos a descender por aquí, entre un espacio de clara agricultura tradicional donde se detectan pequeños vertidos de basuras sobre los márgenes de la vía. Justo donde el firme de asfalto gira a la izquierda comienza un camino frente a nosotros (foto 3 anexo) cuyos muretes laterales bien conservados llaman la atención. El firme, en los primeros metros, presenta un estado pedregoso y muy suelto (foto 4 anexo), observando también un poco de vegetación invasora (foto 5 anexo). A continuación llegamos al cruce con el camino del Mojón donde un entramado de tuberías y restos de cemento generan una afección visual puntual (foto 6 anexo). Luego, el camino avanza invadido por algunas especies y junto a unas grandes tuberías paralelas hasta llegar a un firme de cemento donde se encuentra una vivienda amarilla (foto 7 anexo). Un ligero descenso por el cemento (foto 8 anexo) nos conduce hasta un tramo de tierra (foto 9 anexo) que pasa por delante del antiguo cementerio de Chío hasta acabar en la TF-82 a la entrada de este núcleo (foto 10 anexo).
